Rapport d'inspection de bâtiment

PAR DENIS ST-AUBIN

ST-AUBIN & ASSOCIÉS

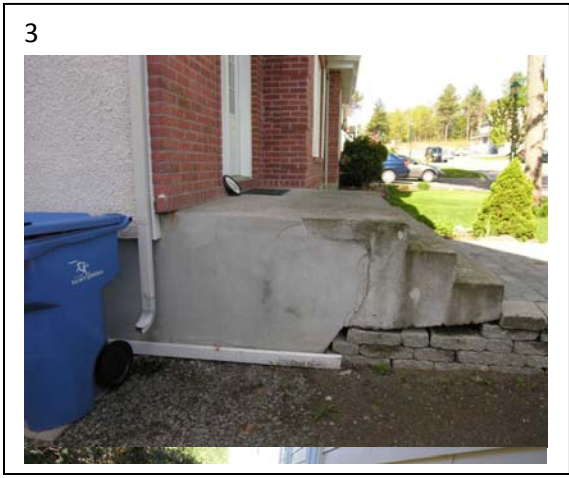
- Une descente de gouttière se draine dans l'entrée charretière ce qui formera de la glace en période de gel, une attention particulière est recommandée et prévoir certaines améliorations. Voir photo 3.

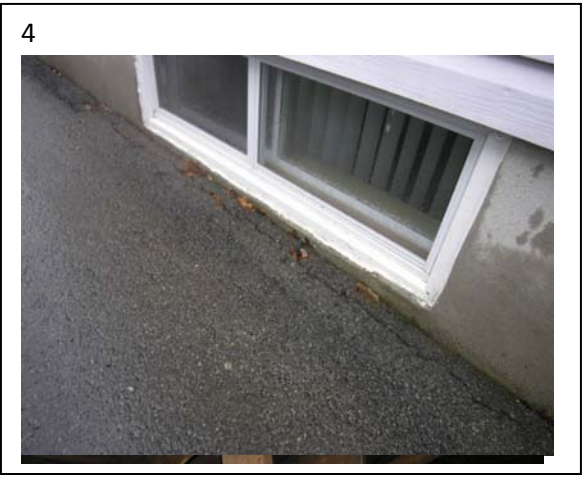
1) J'ai observé trois microfissures dans la fondation, ces fissures ont moins de 1/8^{ème} de pouce de largeur et n'ont pas de déplacement, toutefois elles demandent une attention particulière. La réparation et la vérification de ces fissures et de la fondation par une entreprise spécialisée en réparation et imperméabilisation de fondation est recommandée. Voir photo 4.

- b) Il doit y avoir une distance de dégagement d'au moins huit pouces entre la base des fenêtres et la hauteur du sol fini du terrassement, à être corrigé. Voir photo 4.

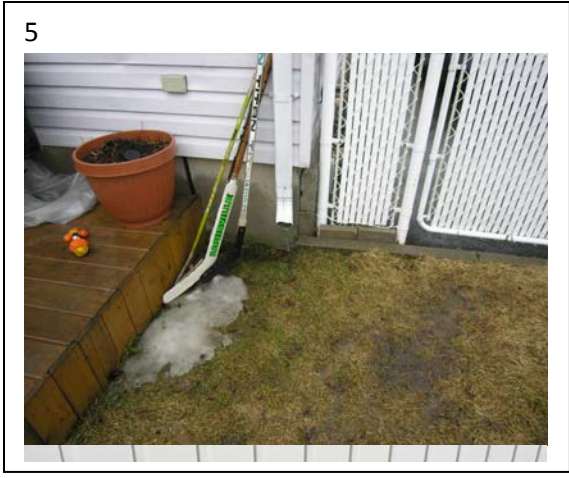
- 1) J'ai observé certaines anomalies concernant la gestion de l'écoulement des eaux de surface:
- a) Il y a des contre-pentes ou pente neutre dans le terrassement qui retiennent et dirigent l'eau de surface près de la fondation, à être corrigé tel que stipulé en Annexe # 1.1.2. Voir photo 5.

- d) Les descentes de gouttières se drainent près de la fondation, prévoir l'installation d'un conduit de dérivation afin qu'elles se drainent à au moins six pieds des murs de béton. Voir photo 5.

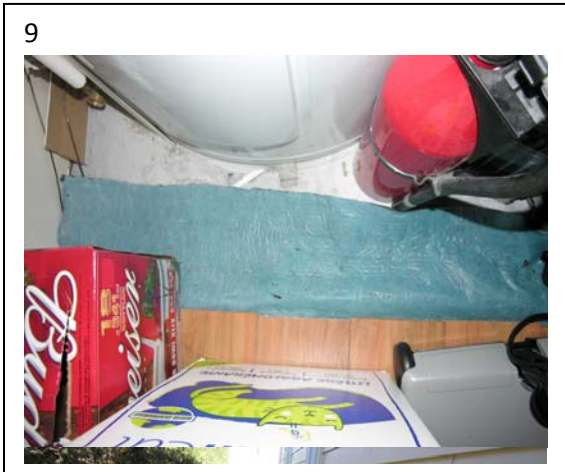
- a) Les regards de nettoyage n'ont pas été localisés; selon le vendeur, ils sont dissimulés sous le recouvrement de finition du plancher du sous-sol, à être dégagé et vérifié.
- b) Le mécanisme de retenu d'eau des lavabos et de la baignoire est manquant ou dysfonctionnel.
- c) Une vérification du fonctionnement du clapet anti-refoulement du renvoi d'eaux usées effectuée par votre plombier est recommandée et prévoir dégager les regards de nettoyage.
- d) Le drain de plancher du sous-sol est obstrué par la membrane du plancher flottant, à être dégagé.

La vérification ainsi que la réparation de ces composantes par un maître-plombier est recommandée. Voir photos 9, 15.

- De vérifier périodiquement les joints d'étanchéité de la baignoire et de la douche.
- De faire l'installation d'un bassin de protection sous le réservoir d'eau chaude. Voir photo 9.

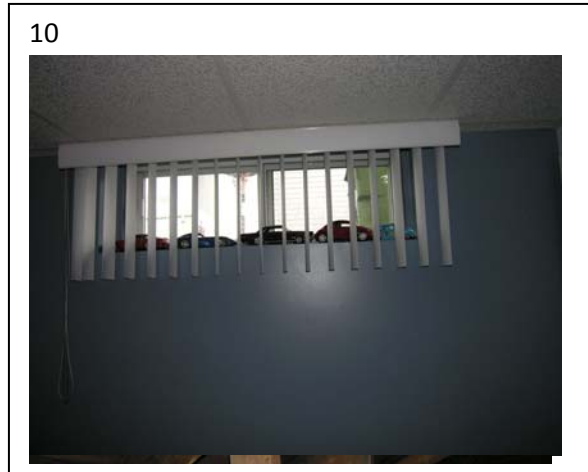
- L'ouverture libre des volets opérants de la fenêtre de la chambre à coucher du sous-sol est inférieure à 3.8 pieds carrés et elle comporte des dimensions inférieures à 15 pouces donc elle ne peut être considérée comme issue de secours. Voir à faire effectuer les modifications appropriées. Voir photo 10.

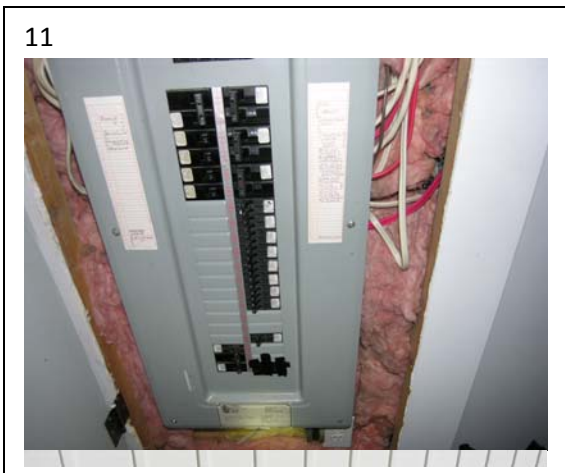
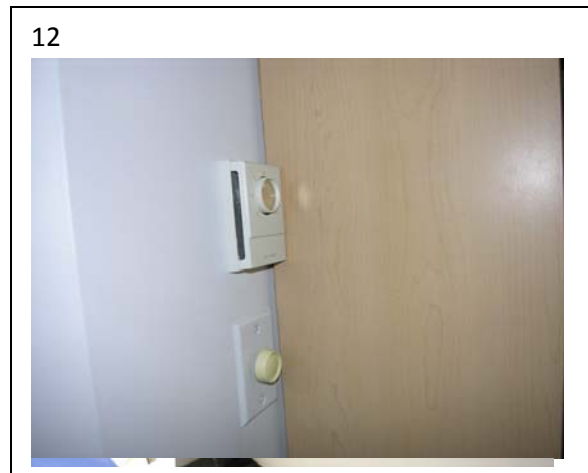
- a) Les composantes électrique situées à l'extérieur du bâtiment, les raccordements des composantes électriques de la piscine et celles situées à moins d'un mètre des composantes de plomberie doivent être protégées par un circuit différentiel. Une vérification exhaustive de ces composantes est recommandée. (ex : prise de courant de la salle de bain protégée, toutefois, dysfonctionnelle). De plus, l'installation de disjoncteurs protégés contre les arcs électriques pour les prises de courant des chambres à coucher est à prévoir.
- b) Il des pochettes d'éclairage temporaire dans certains rangements, voir à faire effectuer l'installation de fixtures qui protègent les ampoules de façon appropriée.
- c) L'identification des circuits du panneau de distribution électrique est incomplète et les pôles sont légèrement débalancées, à être corrigé.

La vérification ainsi que la réparation des composantes électriques par votre maître-électricien est recommandée. Voir photos 11, 12.

- De faire remplacer par votre électricien les thermostats mécaniques de contrôle de chauffage par des thermostats électroniques programmables. Voir photo 12.

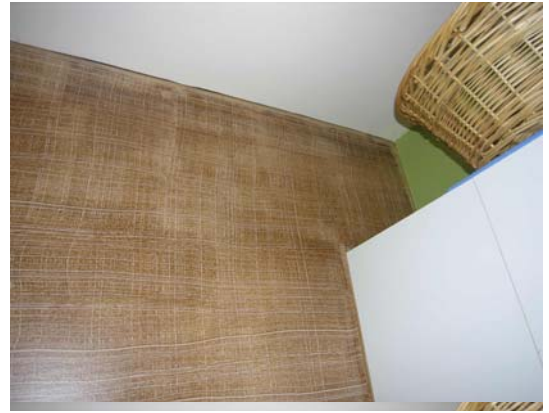
14

- Certains joints de placoplâtre des murs et des plafonds sont légèrement apparents au reflet, à être rejointoyé avant les travaux de peinture.

N.B. Prévoir la réparation des surfaces avant de repeindre les murs recouverts de reliefs de peinture (textures) et de la surface de placoplâtre s'il y a retrait de la tapisserie.
Voir photo 14.

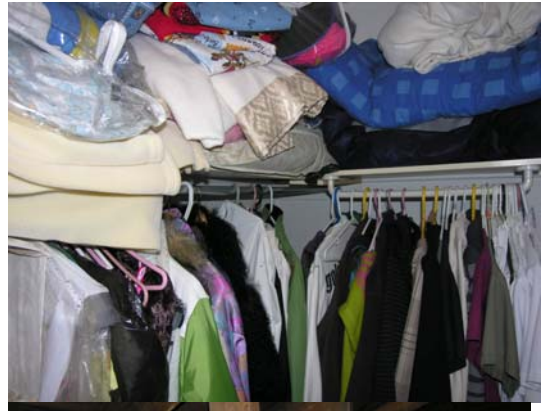
16

- Quelques pôles et tablettes de garde-robes ont légèrement fléchies sous la charge qu'elle supporte, prévoir l'ajout de soutènements. Voir photo 16.
- Il manque une entremise de soutènement dans le pignon gauche de la toiture afin de supporter adéquatement le pontage du toit, à être corrigé. Voir photos 20, 21.
- Le pare-air (papier Typar) situé sur le pignon gauche de la toiture est légèrement déplacé près d'un joint, prévoir cette amélioration. Voir photo 24.
- Le coupe-froid de la porte d'entrée principale est légèrement endommagé, à être réhabilité.
- Il manque quelques moulures de finition de boiseries (ex : couvre-joint), à compléter.

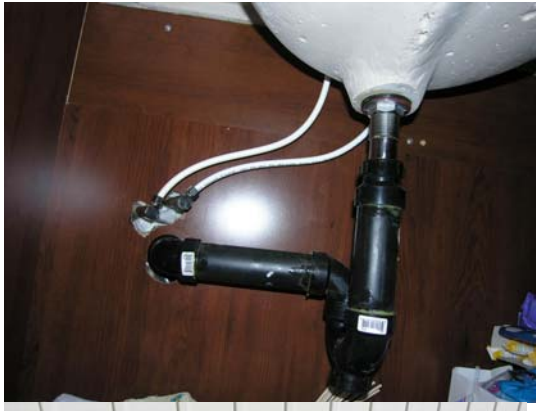
17

N.B. L'installation de valve de fermeture d'eau sur chaque raccordement de robinet est recommandé, à être effectué au moment jugé opportun. Voir photo 17.

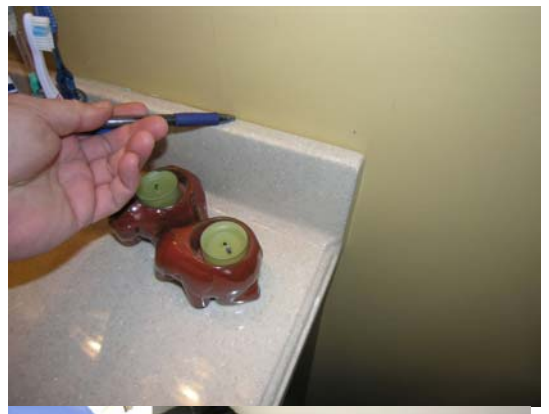
18

- D'évacuer à l'extérieur du bâtiment l'air usé de l'aspirateur central dans un clapet prévu à cette fin.
- D'appliquer un joint de scellant entre les comptoirs des armoires et vanités et les murs où ils sont adossés. Voir photo 18.

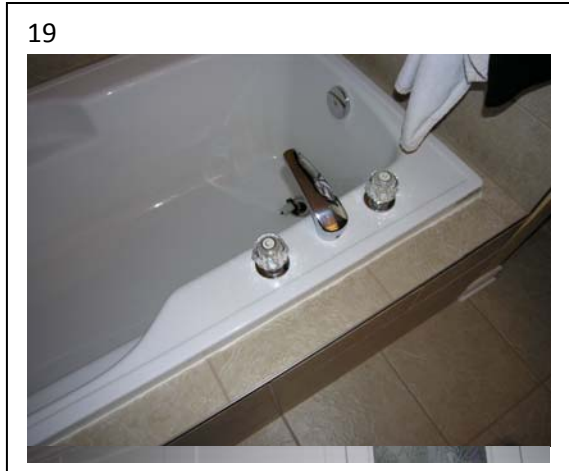
- L'eau chaude de la robinetterie de la baignoire est à droit vue de l'extérieur du bain, une attention particulière est recommandée au moment du bain des enfants. Voir photo 19.

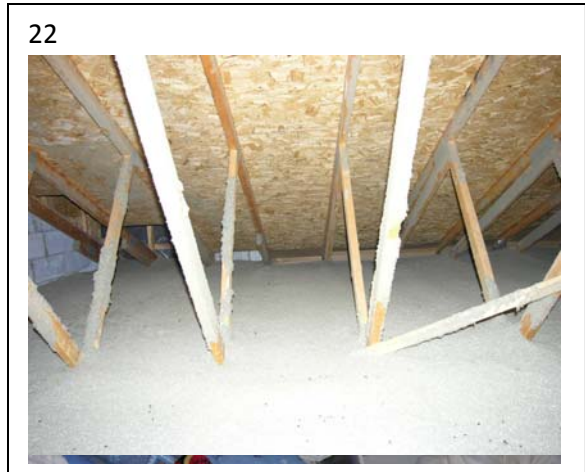
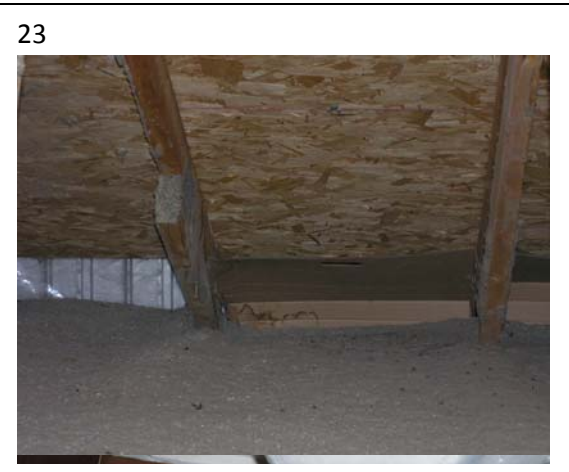
N.B. Un cerne laissé par l'eau (sans dommage intérieur apparent) est observable à partir du vide sous-toit sur le pontage du toit, à la base de la noue de toit avant. Une vérification exhaustive de l'étanchéité de la noue de toit est nécessaire, à être effectué par votre couvreur. Voir photos 22, 23.

- F) Compte tenu de l'architecture de la toiture, la ventilation croisée peut être faible (provenant de la base de la toiture vers la cime du toit) ce qui peut favoriser la présence de glace sur le bord de la toiture ou une usure prématurée du recouvrement (face avant). Une vérification du comportement de la toiture sur quatre saisons est recommandée et prévoir certaines améliorations s'il y a lieu. Voir photo 1, 22, 23.
